ES BLEIBT MEHR ALS ASCHE

Untersuchung zu Faseremission und -dünnung beim Brand von CFK

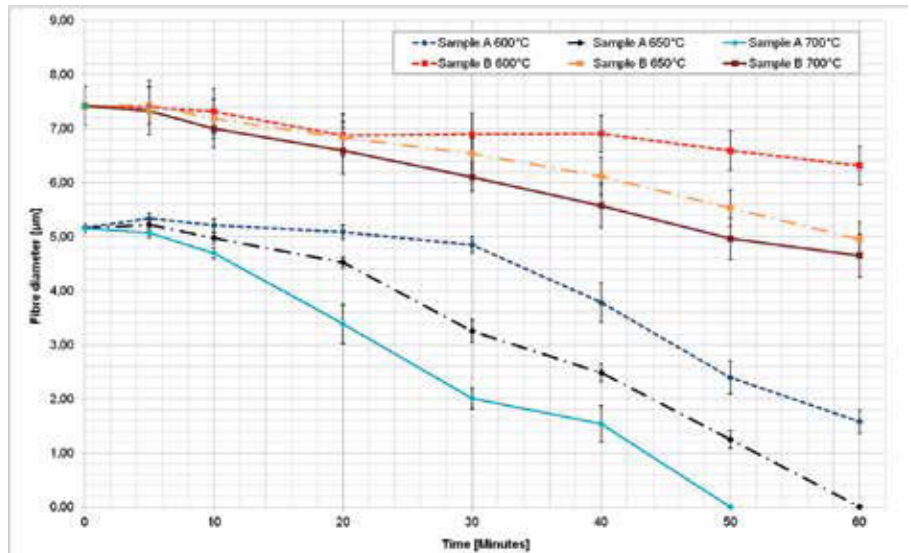
Bereits bei einer Auslagerungstemperatur im Ofen von 550 °C in Luft kommt es zur Oxidation der Kohlenstofffasern, beschleunigte Abbauraten sind ab etwa 600 °C feststellbar. In den Versuchen dünnten Fasern auf Durchmesser von $< 3 \mu\text{m}$, deren gesundheitliche Folgen kritisch zu überprüfen sind. Bei 700 °C geschieht dies bei bestimmten Fasern bereits innerhalb von 20 Minuten.

Aus den Messdaten wurden kinetische Arrhenius-Modelle abgeleitet, mit denen die Geschwindigkeit des Abbaus bzw. der Dünnung sowie die Emission „kritischer Fasern“ im Schadensfall abgeschätzt werden können. Die ermittelte Aktivierungsenergie der Fasern zum Abbau zeigt dabei eine große Bandbreite von etwa 40 bis zu 85 kJ/mol.

Abnahme des Durchmessers zweier Fasertypen bei unterschiedlichen Temperaturen

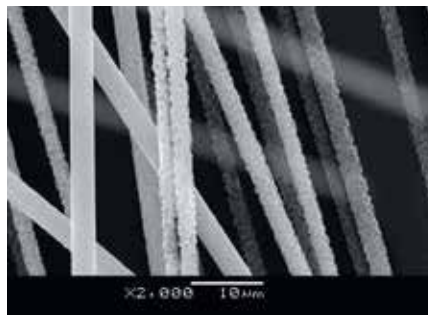
Künstlich geschädigte Fasern nach 20 min bei 740 °C, einige Fasern mit $d < 3 \mu\text{m}$

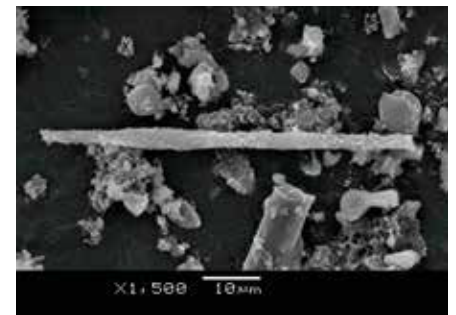
Hinsichtlich der Verbrennungstäube fand sich kein Faserstaub bei CFK, das mit einem Gasbrenner unter Laborbedingungen verbrannt wurde. Bei einem realen Schadensteil wurde dagegen eine Gesamtfaserkonzentration von ca. 5.000 Fasern / m^3 geschätzt und zahlreiche gedünnte Fasern mit Durchmessern von $< 3 \mu\text{m}$ nachgewiesen.

Stark geschädigte Fasern aus realem Brandfall
