GEBAUT FÜR DIE EWIGKEIT

Instandsetzung der denkmalgeschützten Aachener Glasbetonfenster mit Carbon

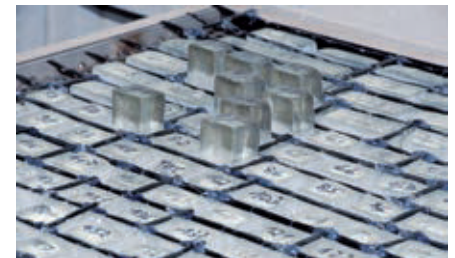
Abb. 3: Ansicht der Fenster vor der Betonage mit Carbonbewehrung

für wurden die herausgetrennten Glasdallen auf einer Schaltafel innerhalb des Rahmens positioniert und anschließend ausbetoniert. Als Bewehrungselement dienten epoxidharzgetränkte Carbonrovings, welche die alten Bewehrungsstäbe ersetzen (Abb. 2 und Abb. 3). Die Möglichkeit scharfkantige Bauteile zu realisieren ermöglichte es, auf den umlaufenden Rahmen zu verzichten. So konnten die über 2 m langen Fenster in tragbare Segmente unterteilt und anschließend übereinander stehend montiert werden. Dies hat sowohl Vorteile bei der Herstellung als auch bei der Montage. Die Scharfkantigkeit sorgte dafür, dass die übereinander gestellten Segmente wie ein monolithisch erstelltes Fenster wirken (Abb. 4).

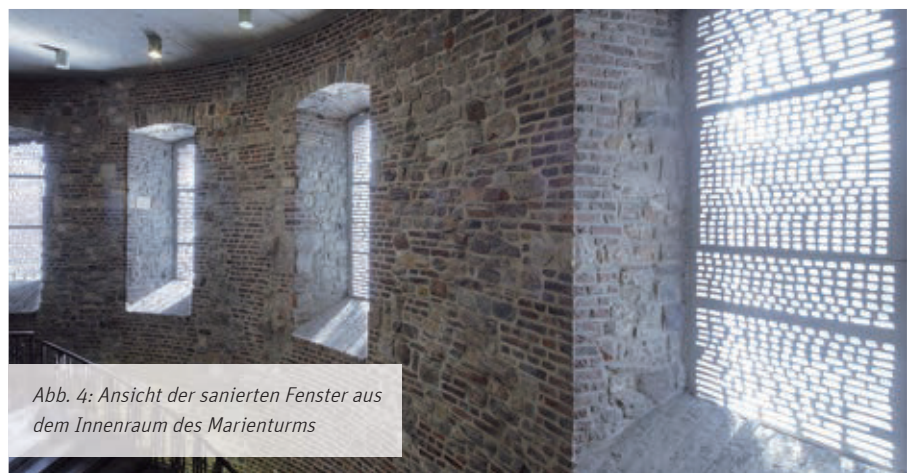
Im Rahmen der Vorbereitung für die Feierlichkeiten zum Karlsjahr 2014 wurden Sanierungsmaßnahmen am gotischen Rathaus durchgeführt, das mit seiner Bausubstanz zu den bedeutendsten mittelalterlichen Herrschaftsbauten des deutschsprachigen Raums gehört. Besonders auffällig sind die Glasbetonfenster, die nach der Idee des Architekten Gerhard Graubner das Erscheinungsbild des Bruchsteinmauerwerks widerspiegeln sollen (Abb. 4).

Abb. 4: Ansicht der sanierten Fenster aus dem Innenraum des Marienurms

ein duktileres Bauteilverhalten ein. Die Tragfähigkeit des Fensters konnte bis zu einem Bruchmoment von 2,5 kNm/m fast verdoppelt werden, was einer Windbelastung von etwa 14 kN/m² entspricht. Die Kombination des optisch hochqualitativen Betons der Firma Hering Bau mit dem Carbontextil der Firma solidian erbrachte die gewünschte dauerhafte Lösung, die selbst die kritischen Denkmalpfleger beeindruckte (Abb. 4).
